安康权伦石材矿业有限公司
蒿坪镇龙泉饰面用花岗岩矿开采
加工综合利用项目生态专题

陕西国德环保科技有限公司

2019.12

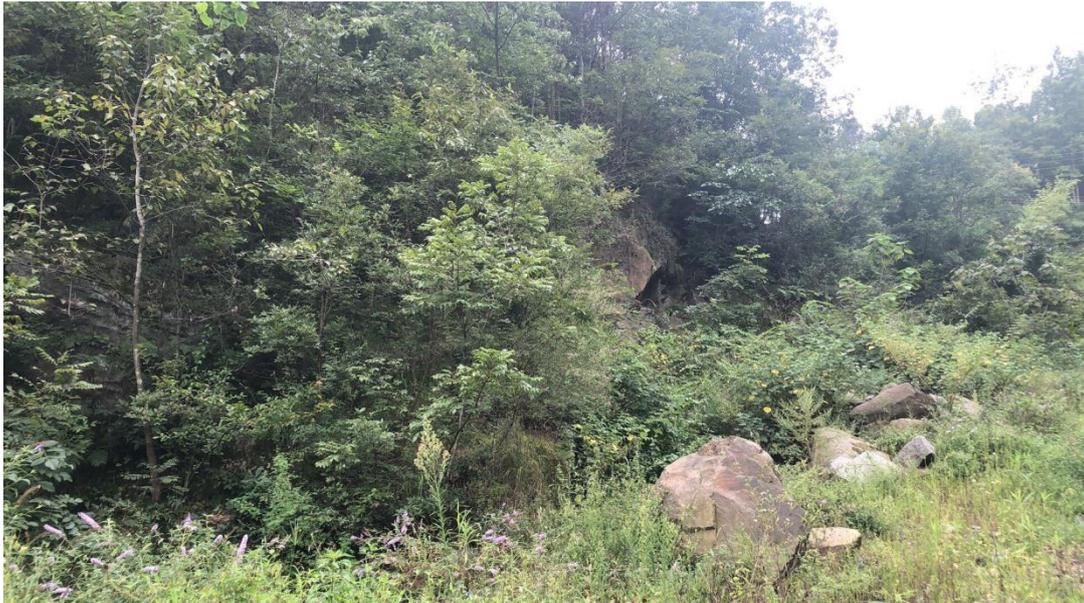
植被类型			环境特征					
山杨、栎树阔叶林			地貌类型	土壤类型	海拔 (m)	坡向	坡度	备注
108°35'24.29" 32°37'45.61"			山地	砾石土	711	半阳坡	30	/
			调查时间: 2019.09.20			样方面积: 10m×10m		
样方	分层	种名	乔木总盖度: 85%			优势种: 栎树		
			胸径 (cm)	株高 (m)	株数 (颗、丛)	灌幅 (m ²)	盖度	种数
1	乔木	栎树	10	5	15	5×5	85	2
		山杨	43	8	5	3×2.5		
植被类型			环境特征					
黄荆条、马桑灌丛			地貌类型	土壤类型	海拔 (m)	坡向	坡度	备注
108°35'27.84" 32°37'39.89"			山地	砾石土	658	阴坡	20	/
			调查时间: 2019.09.20			样方面积: 5m×5m		
样方	分层	种名	灌木总盖度: 50%			优势种: 马桑		
			株高 (m)		株数 (颗、丛)	灌幅 (m ²)	盖度	
2	灌木	黄荆条	2.0		10	1.0×1.0	50%	
		马桑	1.5		6	1.0×0.8

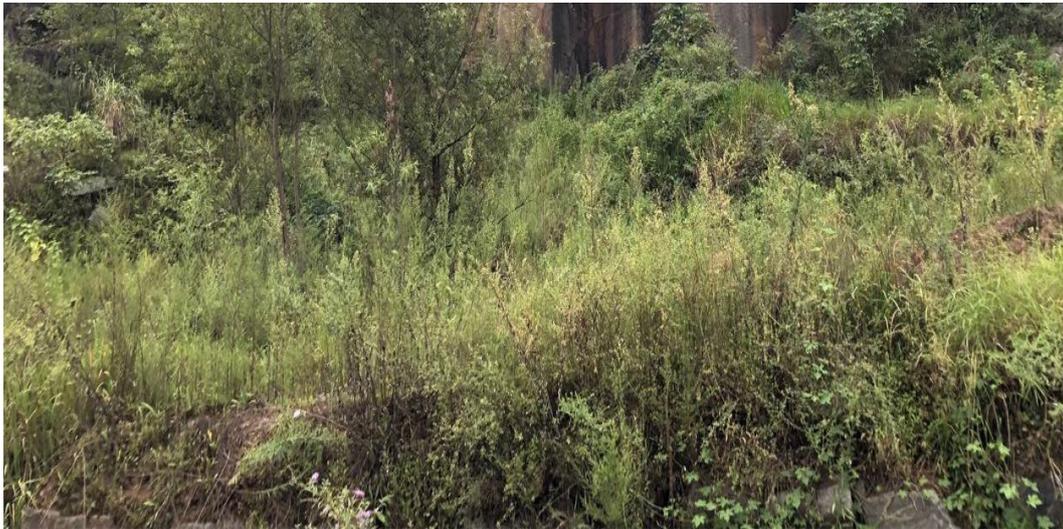
植被类型			环境特征					
草地			地貌类型	土壤类型	海拔 (m)	坡向	坡度	备注
108°35'26.84" 32°37'43.89"			山地	砾石土	693	半阴坡	30	/
			调查时间: 2019.09.20			样方面积: 1×1m ²		
			群落总盖度: 85			优势种: 青蒿杂类		
样方	分层	种名	多度		高度 (m)		盖度 (%)	
3	草本	青蒿杂类	Cop2		0.6		40	
		白茅	Cop1		0.65		30
